法隆寺金堂壁画パネル試験報告

関 野 克

Masaru SEKINO: A Test Concerning Conservation of a Full-size Panel Reproducing a Polychromed Wall-painting in the Main Hall of Hōryūji Temple

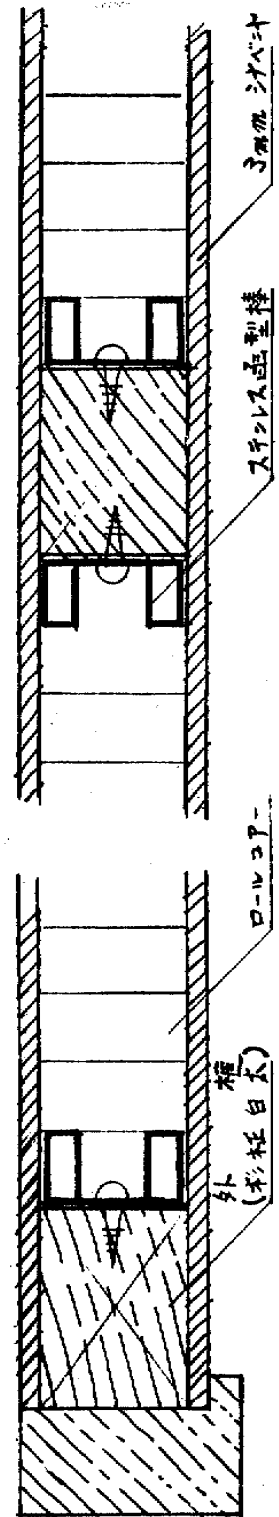
第1図 (b) 法隆寺金堂壁画試験パネル構造図
框及び力子附近断面図

（43.7.5）金堂壁から試験パネルを取り外した後、現地で運搬上の都合から二つに切断したが、切断面に関しては何等の変化も認められなかった。（43.7.22）保存科学部アトリエにおいて運ばれてきたパネルについて表具部の剝離を行い、内部の分解調査を行った。表具部については、表具の仕様を確認した。パネルの構造については、蜂窩状のロール・コアーの下部ベニア板への接着は良好であったが、上部ベニア板へはほとんど固着していないことを発見した。この点については樋口清治技官から、エロジール（揺変剤）を醋酸ビニール・エマルジョンに附加して粘度を調節することを指導して、本パネル作製ではこの欠陥を除くことができた。

(8) Construction of the test panel: a small part of the test panel was taken to pieces for study of the conditions of its interior construction. The adhesive used between the upper veneer and the paper rollcores was not perfect, but this defect was eliminated by improving the adhesive.
